Carrer Lo Gaiter de Llobregat

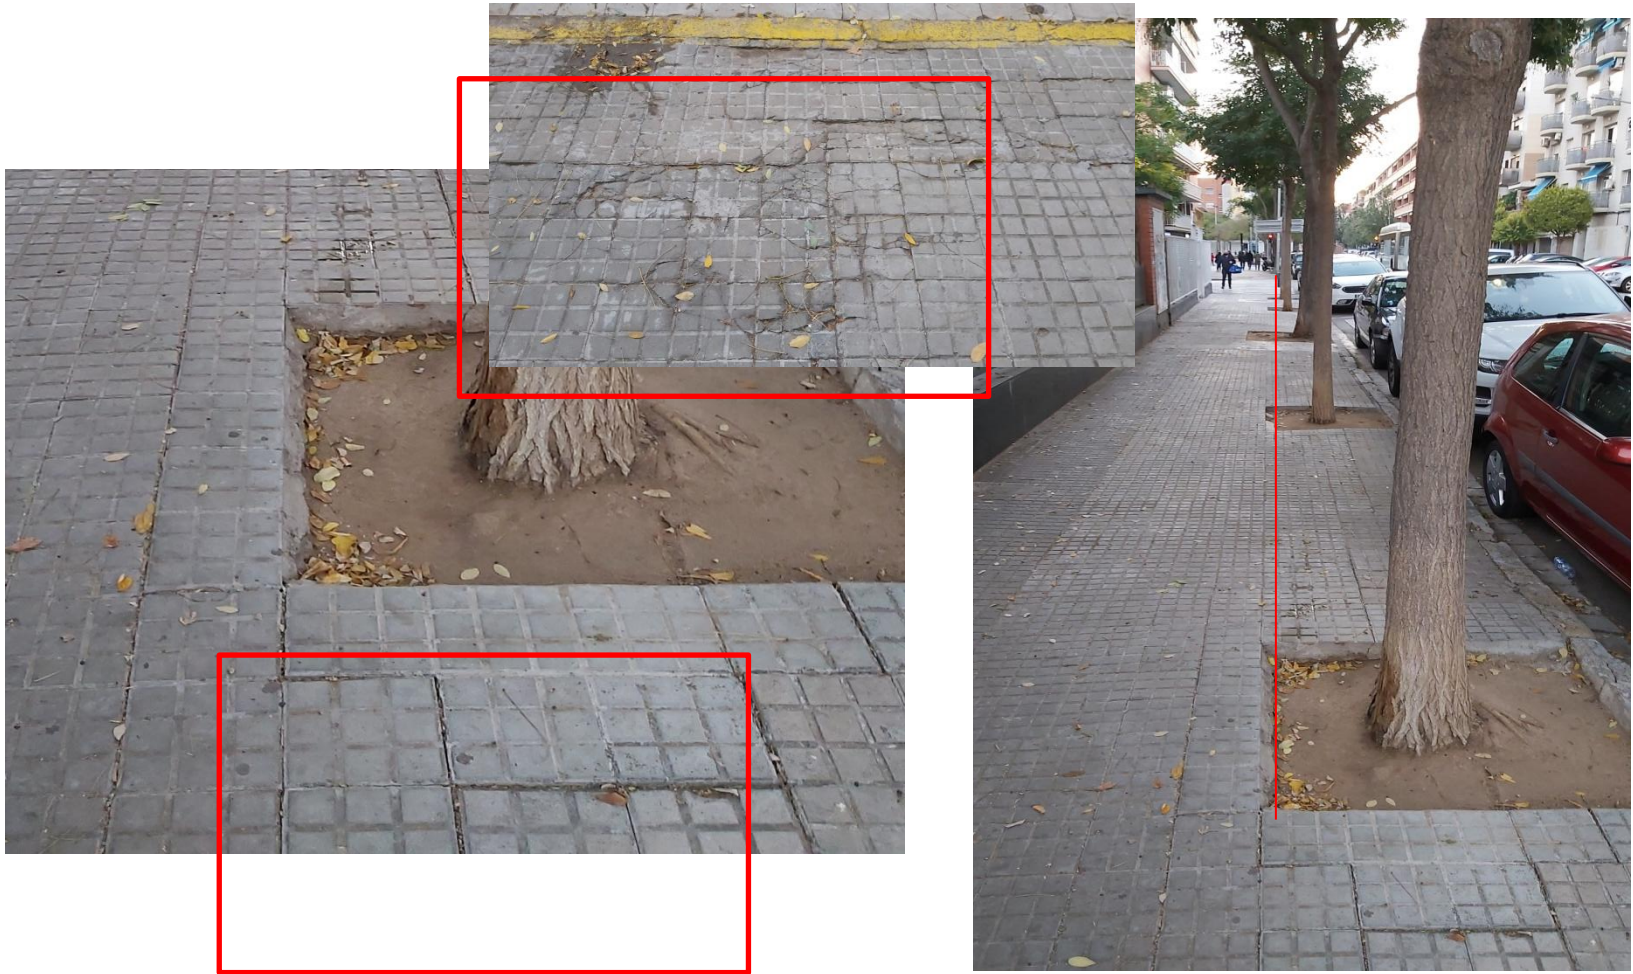
Vorera amb falta d'estabilitat en punts concrets així com desestructuració i perill al pas pels forats dels arbres.
